## **Bewertung von Sanierungs- und Verfüllmaßnahmen zweier Altkalischächte im ehemaligen Kalibergwerk Brefeld I/II bei Tarthun.**

**Thomas Fliß, Bernd Bode, Gerhard Seifert, Axel Stäubert  
Kali-Umwelttechnik GmbH Sondershausen  
& Gerhard Jost, LAGB Staßfurt**

### **ZUSAMMENFASSUNG :**

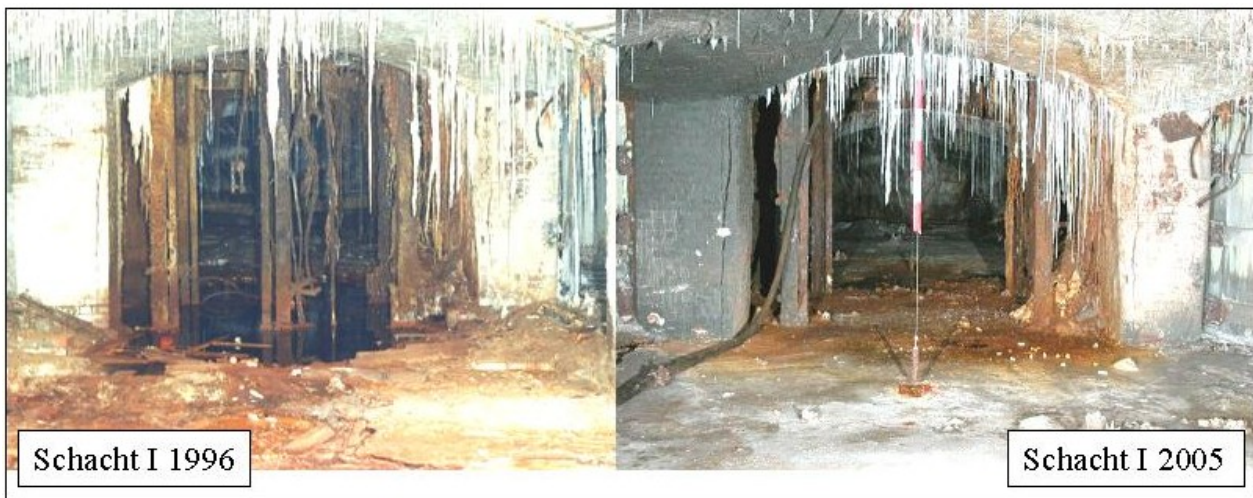
Im Füllortbereich von Schacht Brefeld I auf der II. Tiefbausohle bewirkte das Eindringen untersättigter Schachtwässer das Entstehen flächenhaft ausgedehnter Untersohlungen im Füllortbereich selbst sowie im Nahfeld des Schachtsicherheitspfeilers bzw. eines angrenzenden Bohrlochsicherheitspfeilers. Die Fläche der Schrammbildungen in der Umgebung des Schachtes Brefeld I wurde im Ergebnis geophysikalischer Erkundungen auf etwa 1100 m<sup>2</sup> geschätzt, woraus freie Spannweiten bis 50 m abgeleitet werden konnten. Neben diesen Schrammbildungen waren des Weiteren Verbrucherscheinungen im Schachtsumpf zu beobachten (Abb. 1). Die Sohlen der Streckenauffahrungen in der Nähe des Füllortes waren in weiten Bereichen bis in ca. 1 m Tiefe völlig aufgeweicht und entfestigt (STÄUBERT 1997).

Abb.1 : Ansicht des Schachtes Brefeld I vom südlichen Schachtvorhof auf die Schachtröhre, links im Bild ist die Situation im Jahre 1996 mit Salzlösung und Verbrucherscheinungen im Sohlenbereich dargestellt, das rechte Bild zeigt die Situation im Jahre 2005

Für die Verfüllung der teilweise weit ausgedehnten Aussolungshohlräume erfolgte der Einsatz von leicht verfließlichen und unter Einfluss von MgCl<sub>2</sub>-Lösung aushärtenden sorelbasierten Baustoffen, so genannter Magnesiabinder. Ausgangsstoffe dieser Magnesiabinder sind kaustische Magnesia (Magnesiumoxid aus gebranntem Magnesit) und eine MgCl<sub>2</sub> bzw. MgSO<sub>4</sub> enthaltende Anmischlösung. Der Magnesiabinder erhärtet durch die Bildung schwer löslicher Chloridhydrate. Als MgO-Träger wurde das Magnesiumoxid F4-200 der Firma Lehmann & Voss & Co. Hamburg eingesetzt. Dabei handelt es sich um ein außerordentlich feinkörniges Magnesiumoxid. Zur

Die Verfüllung der Schrammstrukturen erfolgte über verlorene Rohrleitungen aus dem Schrammtiefsten. Bei der Verfüllung des lösungserfüllten Schachtsumpfes wurde zur Stabilisierung neben dem Einsatz des Sorelbinders zusätzlich Hartgesteinsschotter verwendet. Der Einbau des Sorelbinders und des Schotters erfolgte hierbei parallel wobei gleichzeitig die im Schachtsumpf stehende Lösung abgepumpt wurde. Insgesamt wurden während der Sanierungsmaßnahmen in den Schachtsumpf von Schacht Brefeld I und in die schachtnahen Bereiche 175 m<sup>3</sup> magnesia- gebundener Baustoff eingebracht.

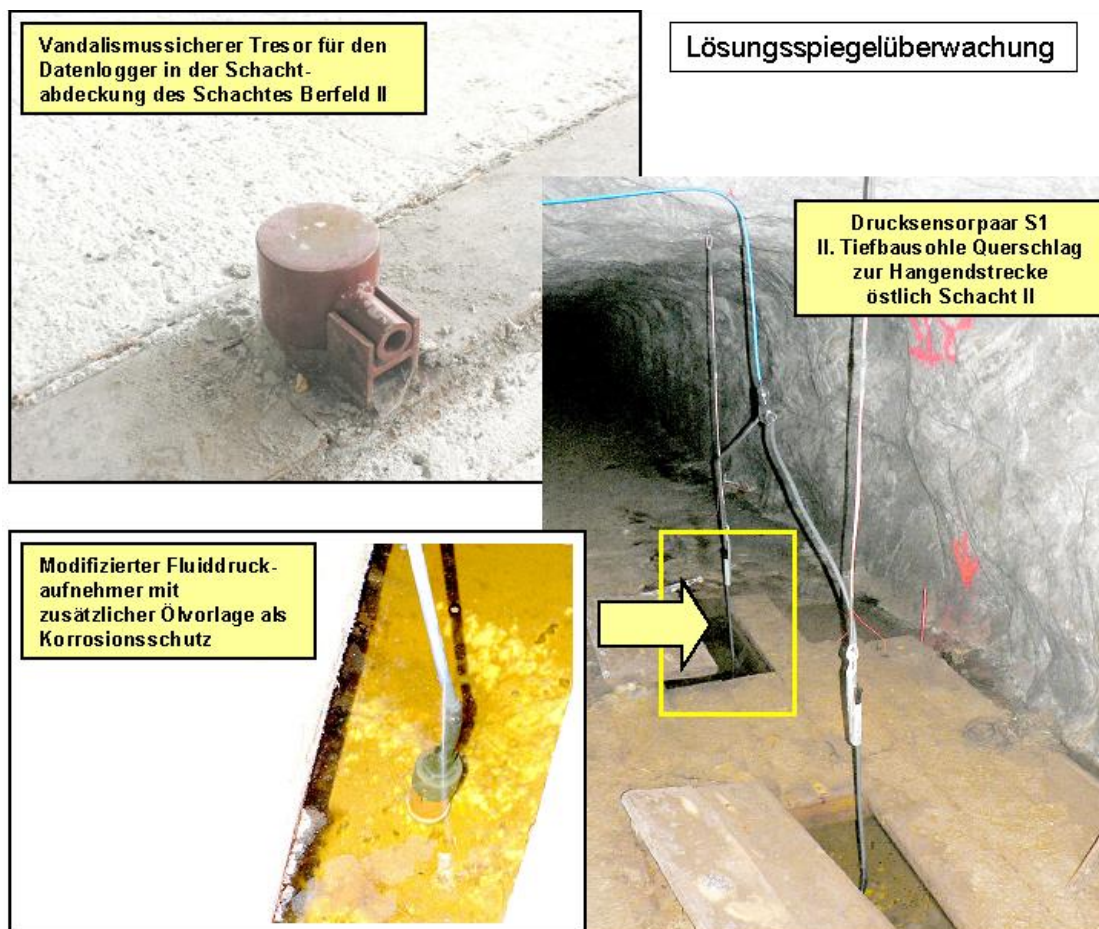
Abb.5 : Drucksensorpaar S1 auf der II. Tiefbausohle zur Überwachung des Lösungsstandes im Grubenfeld Brefeld I mit Detailaufnahmen des modifizierten Sensors und des Datenloggers am Schachtkopf des Schachtes Brefeld II

Die Edelstahlgeber erhielten generell einen zusätzlichen, gekapselten Silikon-Schutzmantel. Als Kabel wurden zugfeste Bergbauleitungen verwendet, Kabelverbindungen sind als Vergusskuppungen unter Verwendung lösungsresistenter Vergussmasse ausgeführt (Abb. 5).

Die automatische Messdatenerfassung erfolgt über einen Datenlogger des Typs FAW 3-11 (GLÖTZL Baumesstechnik mbH). Dieser Logger generiert die Anregung der Schwingsaitensensoren und speichert die Messdaten in entsprechenden Abstraten. Der Datenlogger (Durchmesser 43 mm, Länge 680 mm) wurde in einem speziellen vandalismusgeschützten Schutz- und Sicherungsgehäuse in der Schachtabdeckung am Schacht II untergebracht (Abb. 5).
