AUS DER PRAXIS...

Nachterstedt - rechtzeitige Alarmierung kann Leben retten

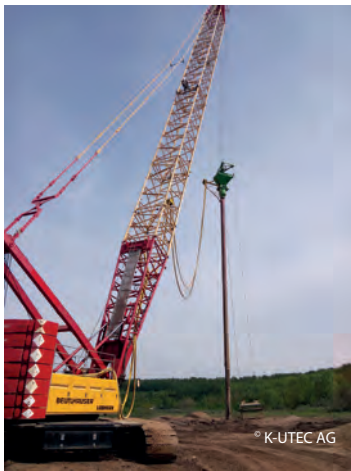
Rüttelarbeiten

Eine erneute Böschungsbewegung im Juni dieses Jahres ereignete sich während der laufenden Sanierungsarbeiten. Dabei sind ca. 1,6 Mio. m³ Kippenmaterial aus der Böschung ausgeflossen und haben sich im See abgelagert. Das Ereignis fand während der planmäßigen Durchführung von Bodenverdichtungsarbeiten mit einem Rüttelgerät in einem noch nicht verdichteten Böschungsbereich statt. Die **K-UTEC AG**

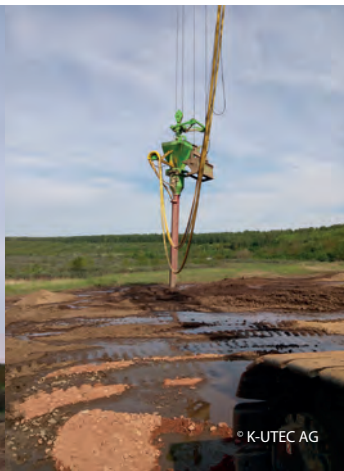
Rüttelarbeiten

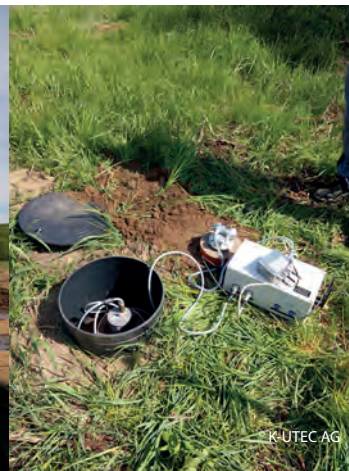
temporärer seismischer Messpunkt

Salt Technologies hat im Auftrag der LMBV mbH an mehreren Stationen um das betreffende Seegebiet Systeme zum seismologischen Monitoring eingerichtet. Über Erschütterungssensoren, die an das robuste **optiMEAS smartPRO GEO** (KutecGeolog) Überwachungssystem angeschlossen sind, werden sämtliche seismischen Ereignisse erfasst und aufgezeichnet. Im Falle einer Schwellwertüberschreitung wird sofort eine Alarmierung ausgelöst. Diese erfolgt sowohl über ein visuelles Signal in Form einer Ampelschaltung, als auch über ein akustisches Signal. Zudem wird eine SMS an voreingestellte Telefonnummern gesendet. Die Daten werden über Mobilfunk übertragen und auf einem Server verwaltet und weiter ausgewertet.

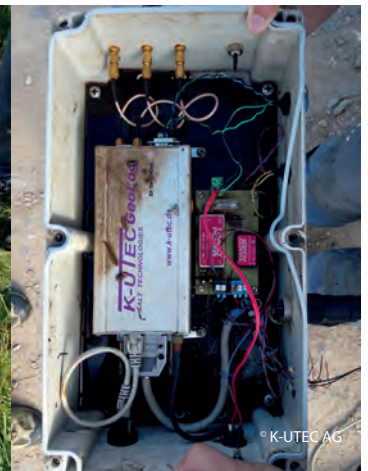
Geborgenes Messsystem

borgen und die Daten zur weiteren Auswertung wiederher- gestellt werden.
